# 基于 Moldflow 的车灯装饰框拐角 气痕成因分析与对策

姚震<sup>1</sup>, 李金国<sup>1\*</sup>, 谢海波<sup>2</sup>

(1. 台州职业技术学院 模具研究所, 浙江 台州 318000; 2. 浙江大豪车业有限公司, 浙江 台州 318000)

## Causes and Countermeasures of Flow Marks in Corner of Car Lamp Decoration Frame Base on Moldflow

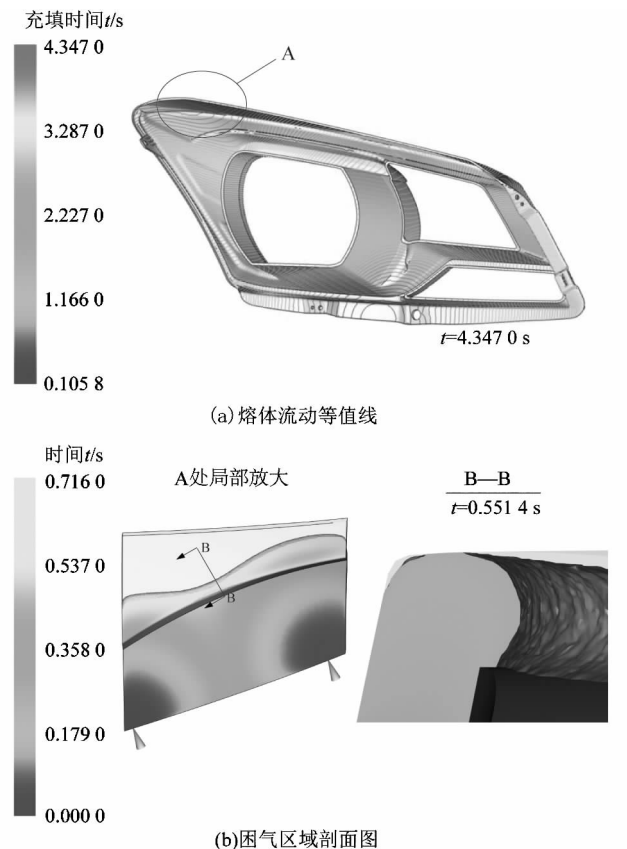
图6 气痕区域熔体流动状态

根据模流分析结果可以得到如图6(a)所示塑料流动等值线图,在椭圆圈出区域等值线呈V字型,熔体流经该区域时左右2边先流过台阶。为准确模拟该区域熔体流动现象,对该区域进行等效处理,对网格进行细化,并采用3D网格,得到云图放大区域。通过剖面图6(b)可以直观看到此处存在空隙,其成因是由于熔体流经该区域时,由于拐角半径过小,熔体前沿自由表面与模腔壁之间形成了微小封闭空间,加上左右2边熔体包裹,模腔内空气汇集在此处无法排出。在压力进一步增强和流动趋势带动下,气体沿流动方向迁移,在表面形成气痕。这与实物样件表面气痕所处位置基本一致。实物表面气痕如图7所示。

根据熔体前沿喷泉流动原理,其自由表面接近半圆形,通过改变拐角前端(熔体来料方向)壁厚,即可改变自由表面曲率半径。在初始方案中,熔体自由表面曲率半径相对于拐角过大,如图 8 所示,致深色区域形成微小封闭空间。故可通过减小熔体表面曲率半径,即减小拐角前端熔体来料方向壁厚(如图 9 所示,深色区域为相对原始方案减少部分),使得熔体前沿流经该区域时能贴合拐角内表面,模内气体则顺着料流向前推进。为避免产生封闭空间,则有

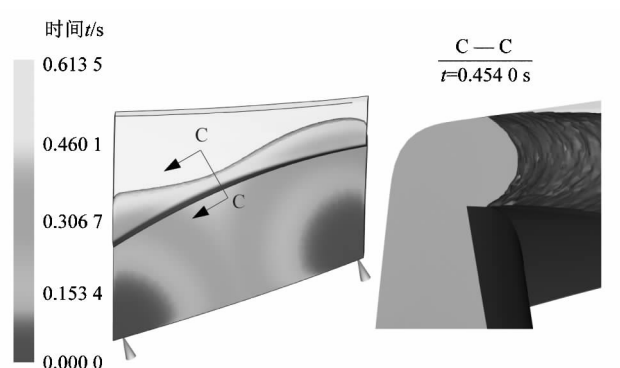
图 10 改进后塑料熔体流动状态

对车灯装饰框减小拐角前端熔体来料方向壁厚,不改变成型工艺参数,重新通过 Moldflow 数值模拟,得到如图 10 所示塑料熔体流动状态。由图 10 可知,在拐角区域不再有空隙产生,塑料熔体可平顺地流过该区域,困气现象已得到了消除。

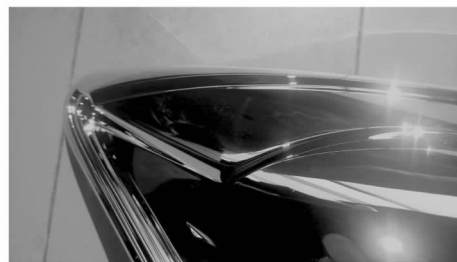
图 12 装饰框合格产品实物

软件的数值模拟结果参数,经试模生产,获得的塑件如图 12 所示,符合要求。
